经济合作与发展组织（简称经合组织）的“学校建筑项目”致力于保护学校在地震中的安全，2004年2月该项目与地质灾害国际组织就“增强学校防震安全保障”议题举行特别专家组会议，并发布了这份研究报告。在报告中，来自五大洲14个国家的知名专家总结了各国在学校的防震安全性方面的惨痛教训和宝贵经验，分析了地震中造成学校破坏和学生死亡的主要原因，提出了学校安全计划的指导原则和具体举措。这份报告集中了多国经验和多方智慧，是以地震灾害中学生的生命和血泪的代价换来的成果，值得重视。

鉴于此，经合组织“学校建筑项目”和地质灾害国际组织专门召开了一个国际会议，邀请来自五大洲 14 个国家的知名专家组成特别专家组，讨论学校在地震中的安全问题。国际组织代表、政府、学术界、企业界以及非政府组织代表交流了当前存在的问题，共同探讨解决问题的方法。该会议于 2004 年 2 月 9 ~ 11 日在法国巴黎经合组织总部召开。会议要求与会代表作出下列报告：列举地震中威胁到学校以及教育系统安全的因素；讨论、评估地震中学校和教育系统安全，跟踪安全防震工作进展的方法及标准；提出促进国际地震安全的战略建议；推动经合组织就保证地震中学校安全问题在成员国中采取行动。

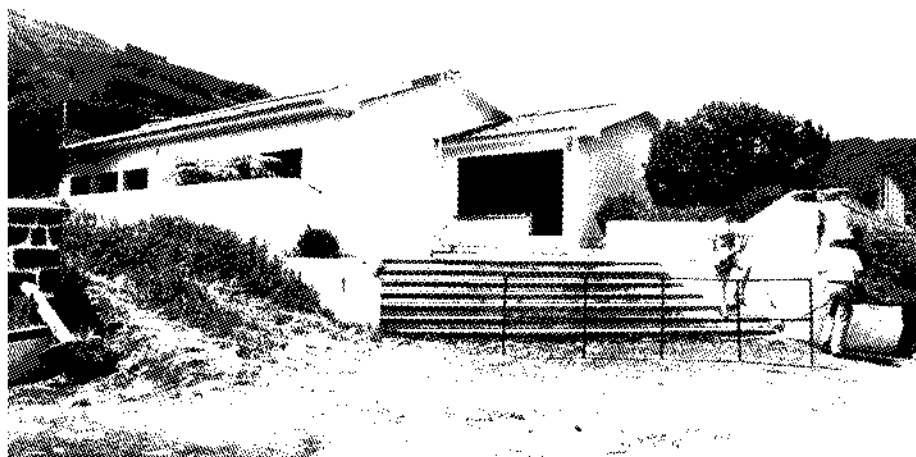
图 8.4 里贝里尼亚 (Ribeirinha) 的学校钢筋混凝土的顶梁和挡土墙受到破坏

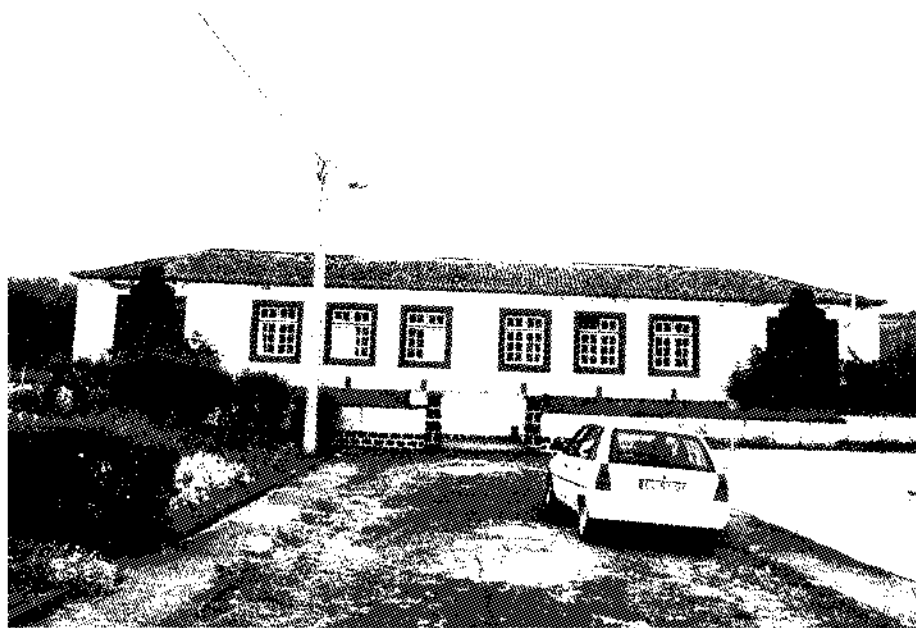
图 8.6 布朗库堡区 (Carreira) 校舍的屋面瓦脱落

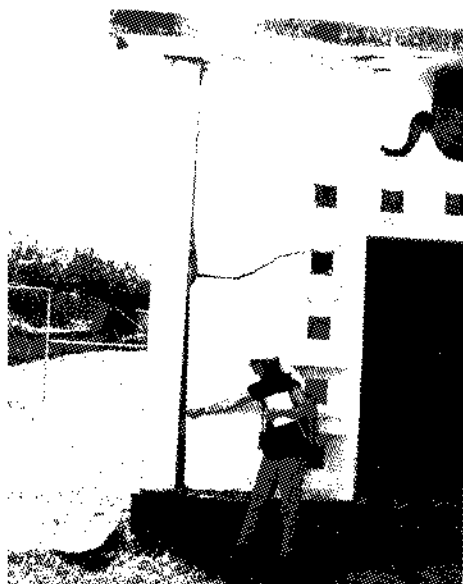
图 8.7 埃斯帕哈法托斯 (Espalhafatos) 的学校：石砌墙和钢筋混凝土构件之间发生分离

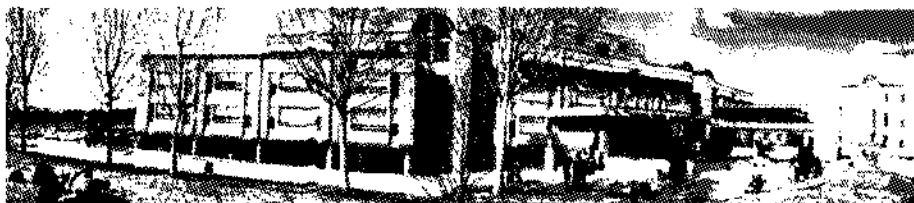
图 14.2 博洛尼亚某学校中使用钢筋混凝土框架结构的校舍
